NOMBRE DEL CONTRATO:	RECONSTRUCCIÓN DE PISO, PINTURA, ARCOS, AROS, E ILUMINACIÓN, CANALES Y BAJANTES DE AGUA LLUVIA EN CANCHAS CUBIERTAS EN EL CANTÓN TENA. PROYECTO CANCHAS EN CAMPANACocha, AHUANO, CANCHAS EN BELLAVISTA ALTA Y CRUZ CHICTA - CHONTA PUNTA, CANCHA EN PUMAYACU - PANO, CANCHA EN EL BARRIO DOS RÍOS TENA, CANCHA EN EL BARRIO 3 DE MAYO DE LA CIUDAD DE TENA.		
FECHA DEL INFORME:	16/8/2024	UBICACIÓN:	CANTÓN TENA
SOLICITANTE:	CONSORCIO OGMA	ENSAYO:	RESISTENCIA A LA COMPRESIÓN DE CILINDROS DE HORMIGÓN (INEN NTE 1573)

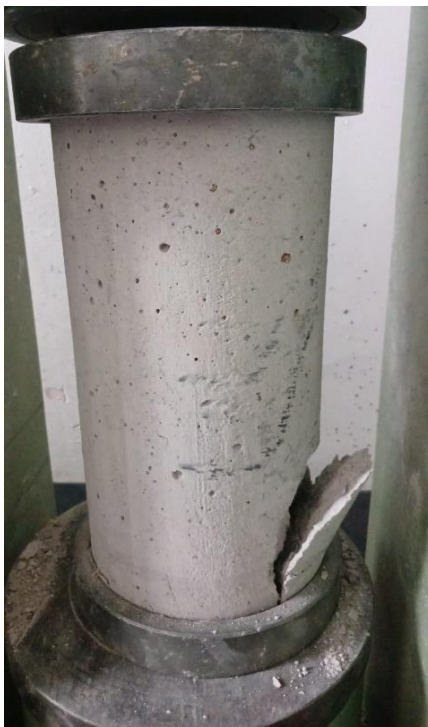
Fotografía 8: Probeta ensayada
ID: 8 - CANCHA CAMPANACOA AHUANO

8	CANCHA CAMPANACocha AHUANO	16/8/2024	28/4/2024	110	151,0	302,0	11461	17907,86	368,2	20,56 (209,66)	2,00	5
9	CANCHA CRUZ CHICTA CHONTA PUNTA	16/8/2024	3/6/2024	74	152,0	304,3	11823	18145,84	833,5	45,93 (468,38)	2,00	4
10	CANCHA CRUZ CHICTA CHONTA PUNTA	16/8/2024	3/6/2024	74	145,0	300,0	10886	16513,00	719,4	43,57 (444,24)	2,07	5
11	BELLA VISTA ALTA CHONTA PUNTA	16/8/2024	5/6/2024	72	150,6	300,3	11277	17813,11	493,8	27,72 (282,67)	1,99	2
12	BELLA VISTA ALTA CHONTA PUNTA	16/8/2024	5/6/2024	72	150,3	300,6	11326	17742,22	452,2	25,49 (259,89)	2,00	5
