**EMPRESA PÚBLICA MUNICIPAL**  
**EMPUDEPRO TENA-EP**

# **INFORME AMBIENTAL DE CUMPLIMIENTO**

**PROYECTO:** “MANTENIMIENTO DEL  
MALECÓN SAN JUAN DE LOS DOS RÍOS DE  
TENA”

**PLANILLA LIQUIDACION**  
11/07/2023 AL 09/08/2023

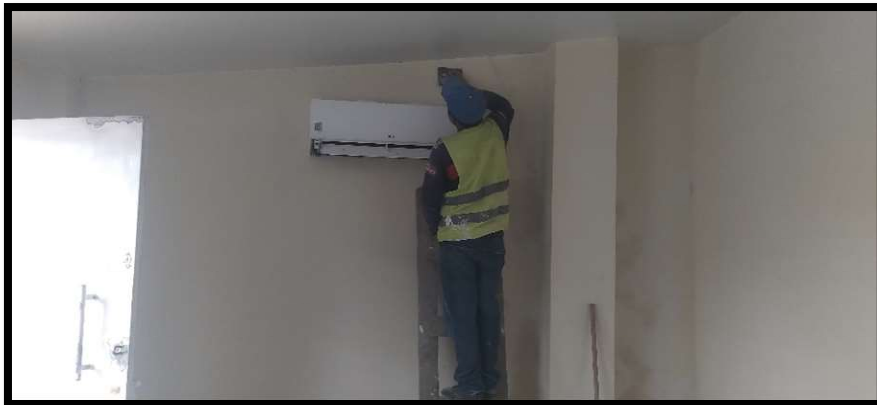
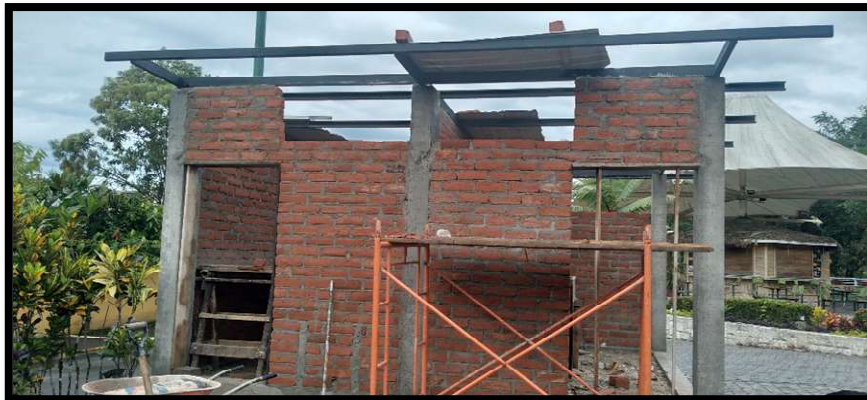
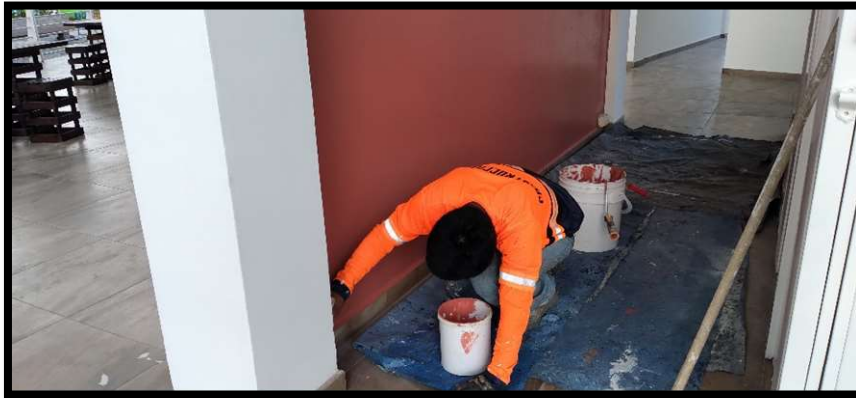
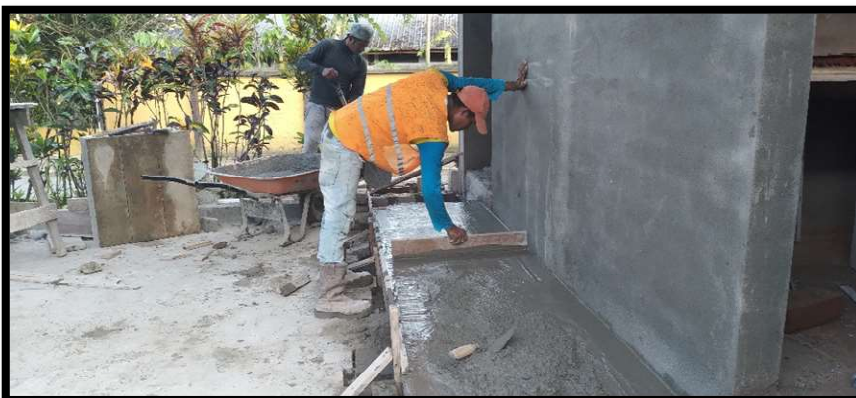
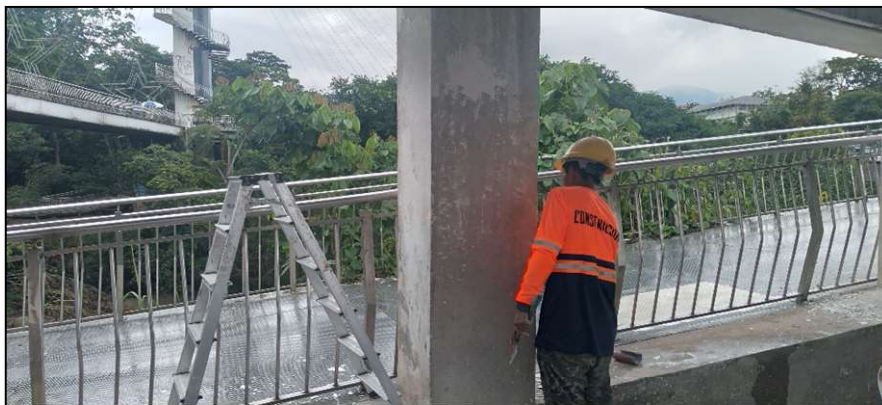
- Personal ejecutando trabajos con sus respectivos Equipos de protección personal para cada una de las actividades ejecutadas. (casco, chaleco, guantes, lentes protectores.)

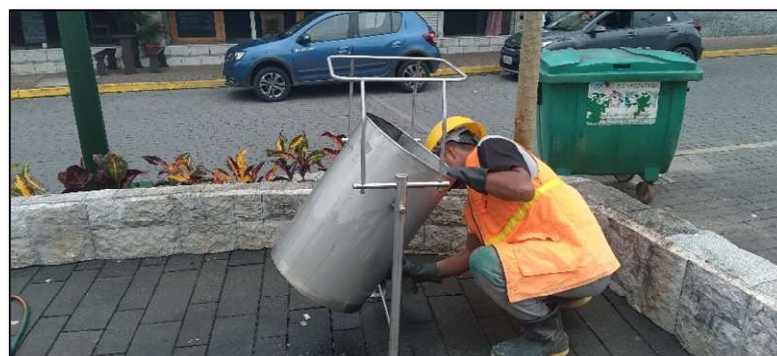
- Los desechos generados fueron colocados en contenedores del sector los cuales pertenecen al GADM TENA
