INFORME AMBIENTAL DE CUMPLIMIENTO

PROYECTO: “MANTENIMIENTO DEL
MALECÓN SAN JUAN DE LOS DOS RÍOS DE
TENA”

PLANILLA LIQUIDACION
11/07/2023 AL 09/08/2023

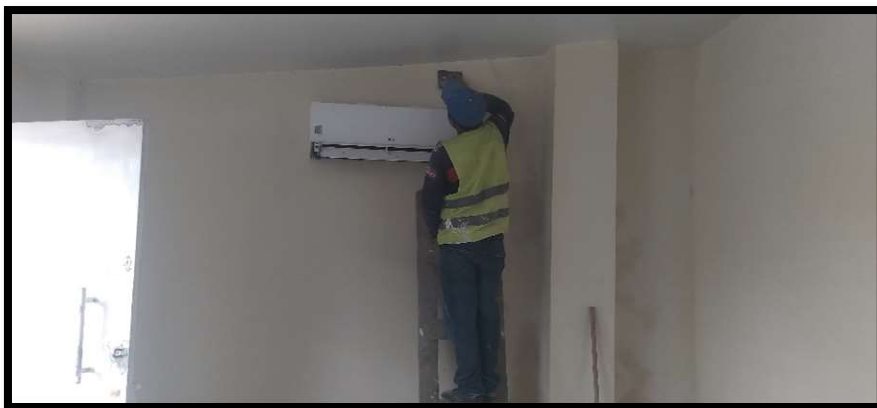
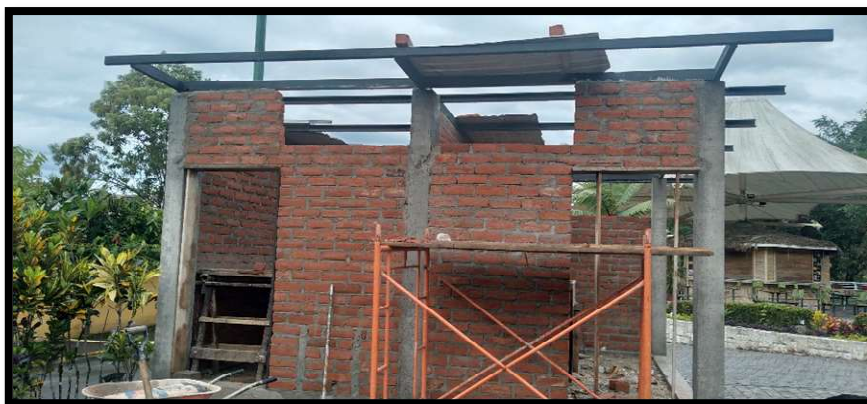
- Personal ejecutando trabajos con sus respectivos Equipos de protección personal para cada una de las actividades ejecutadas. (casco, chaleco, guantes, lentes protectores.)
