DIRECCIÓN DE DESARROLLO VIAL Y OBRAS PÚBLICAS

INFORME DE AVANCE FÍSICO DE OBRA

Asfaltado de la calle Juan de Dios Arellano en el barrio 13 de abril, cantón Tena, Provincia de Napo

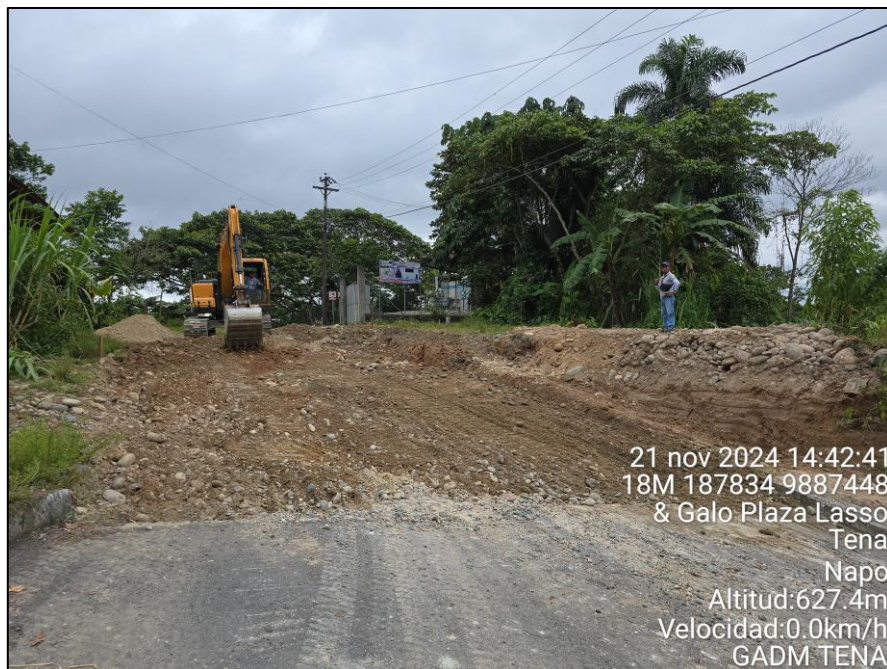
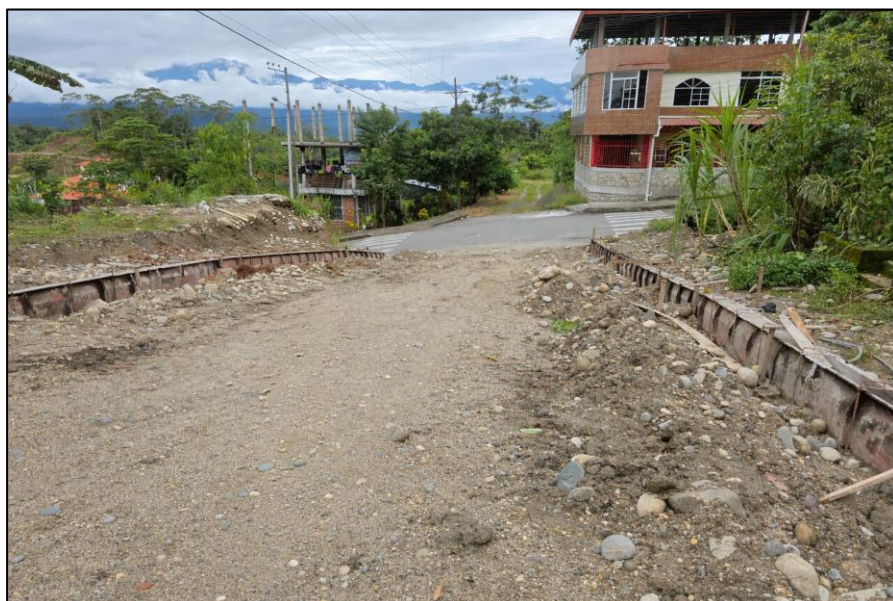
8.1. ESTADO INICIAL DE OBRA

La vía intervenida presentaba originalmente una superficie de lastre, correspondiente a una vía de tercer orden, con una longitud aproximada de 40 metros lineales.

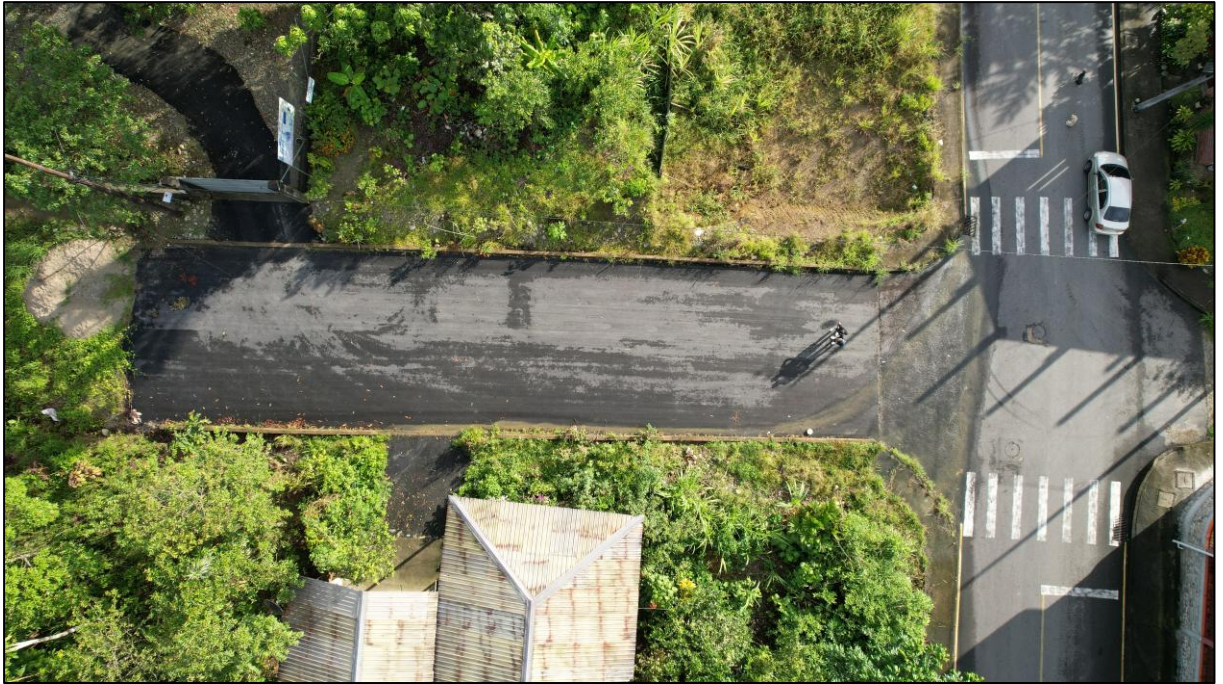
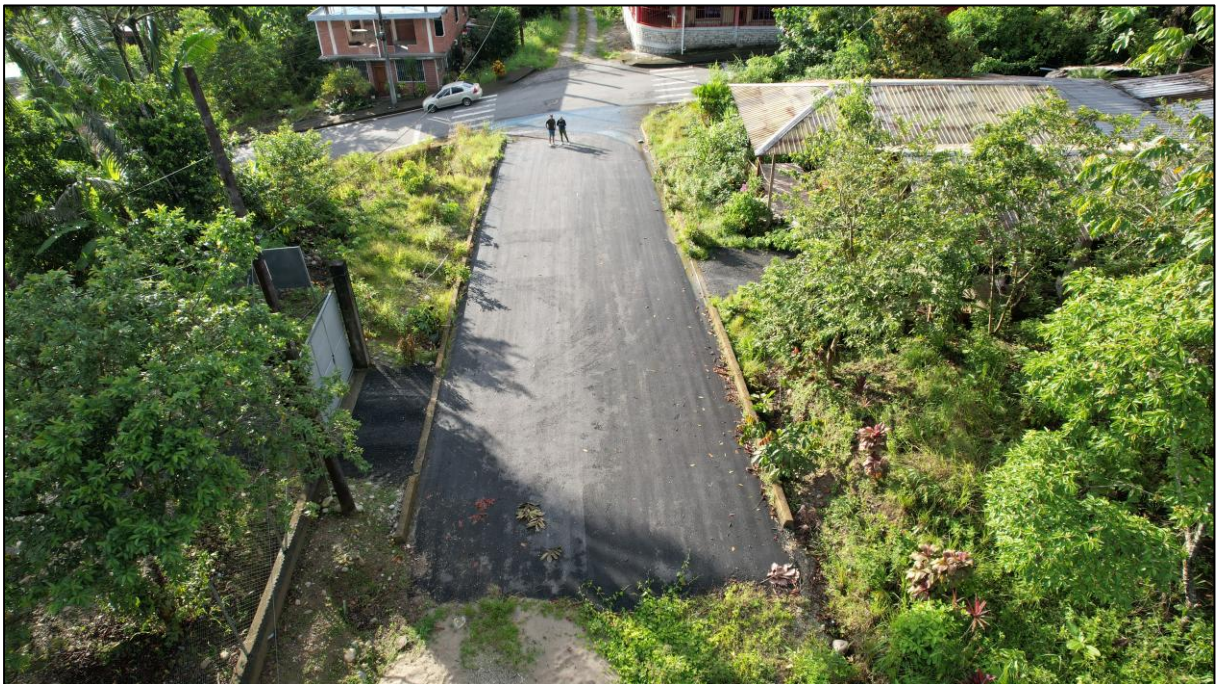
8.2. AVANCE FÍSICO DE OBRA ACTUAL

- La obra presenta un avance físico aproximado del 80%, evidenciando un progreso significativo en la ejecución de los trabajos planificados.
- Se ha logrado la conformación de la estructura vial, incluyendo actividades de movimiento de tierras, mejoramiento, colocación de subbase, base y

carpeta asfáltica, así como la construcción de bordillos, lo que garantiza condiciones adecuadas de transitabilidad.

- Los rubros pendientes, correspondientes principalmente a la construcción de aceras, no afectan la funcionalidad básica de la vía, pero son necesarios para la culminación integral del proyecto.
- Las limitaciones presentadas, relacionadas con disponibilidad de personal, priorización de obras emergentes y desabastecimiento de materiales, han incidido en la programación inicial, sin comprometer la calidad de los trabajos ejecutados.
- La obra se encuentra técnicamente viable para su continuidad, contando con condiciones adecuadas para su finalización en una siguiente fase constructiva.

Con la finalidad de alcanzar la culminación total de la obra, se tiene previsto dar continuidad a los trabajos pendientes, específicamente a la construcción de las aceras, durante el período correspondiente al primer cuatrimestre del año 2026.
