# DIRECCIÓN DE DESARROLLO VIAL Y OBRAS PÚBLICAS

## INFORME DE AVANCE FÍSICO DE OBRA

Construcción del asfaltado, aceras y bordillos en las calles: Umbuni, Yutzupino, calle s.n. (sector comercial El Ferretero), Yuralpa, y Ñuncachi Allpa en el barrio San Jorge, cantón Tena, provincia de Napo.

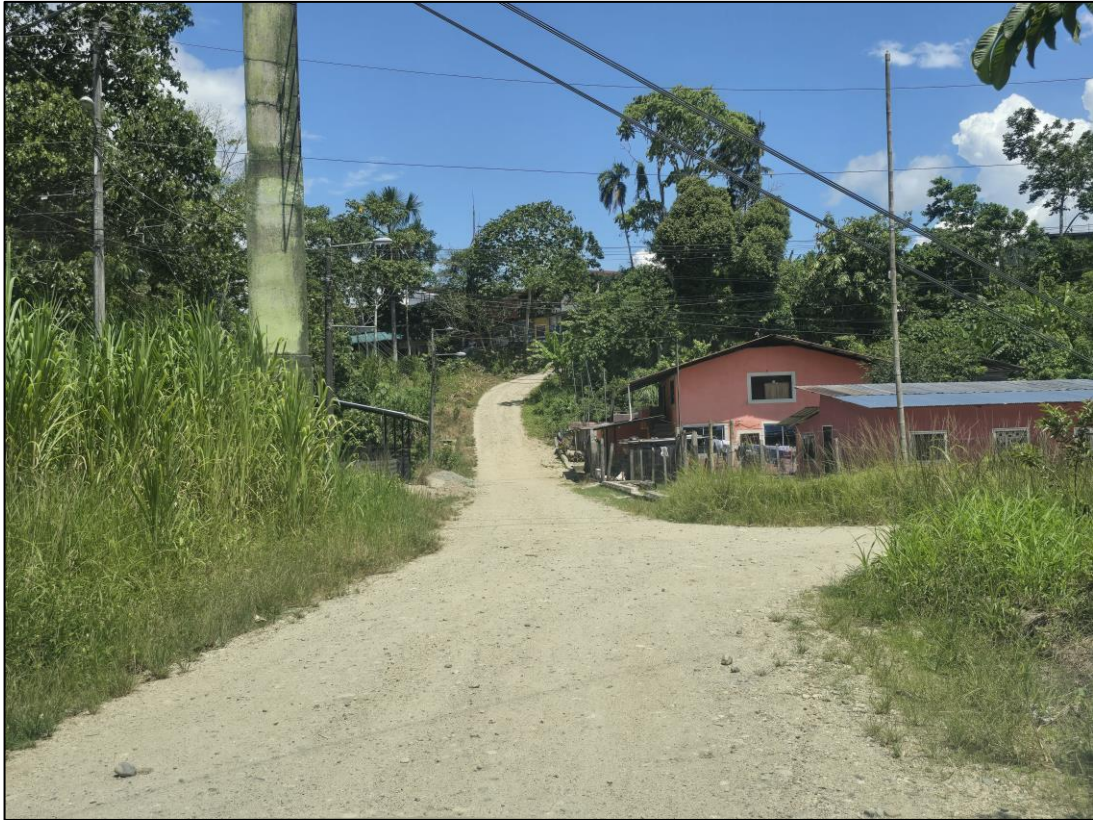
**CALLE UMBUNI**

las calles Umbuni, Yutzupino, calle S.N. (Sector comercial “El Ferretero”), Yuralpa y Ñuncachi Allpa presentaban originalmente una superficie de lastre, sin espacios específicos destinados para el tránsito peatonal (aceras) correspondientes a vías de tercer orden, con una longitud total aproximada de 1309.23 metros lineales.

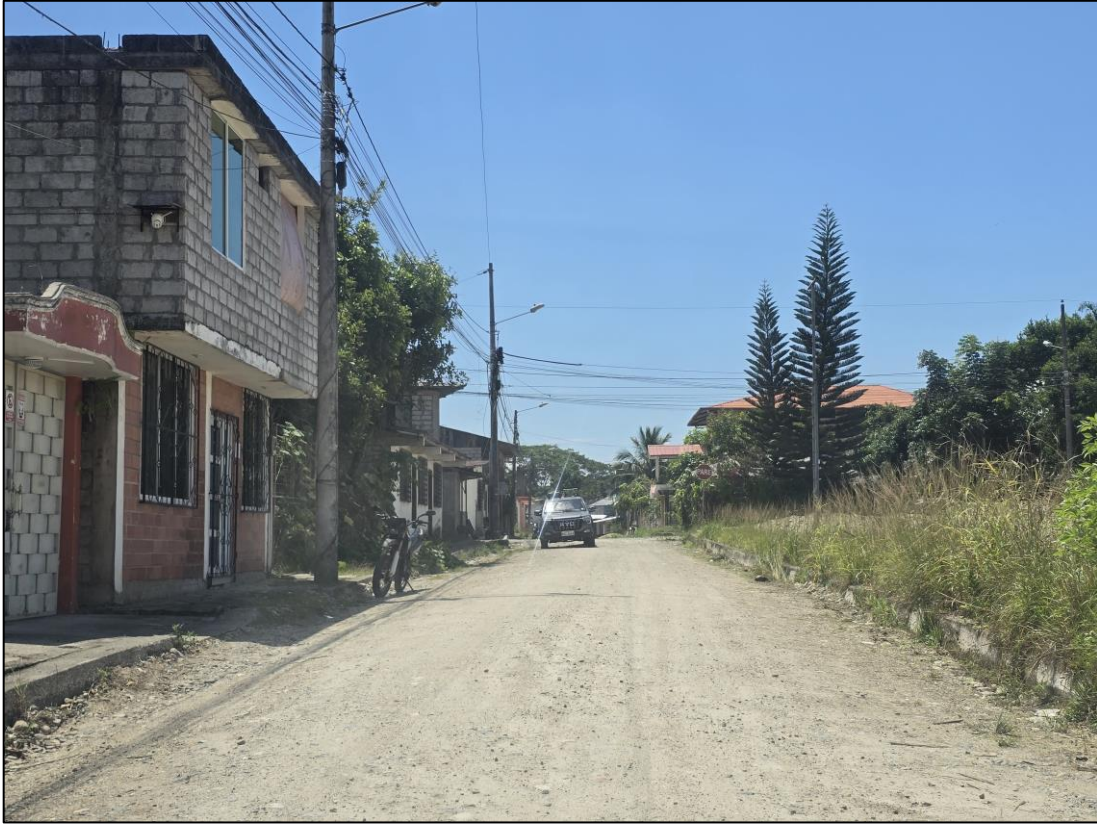
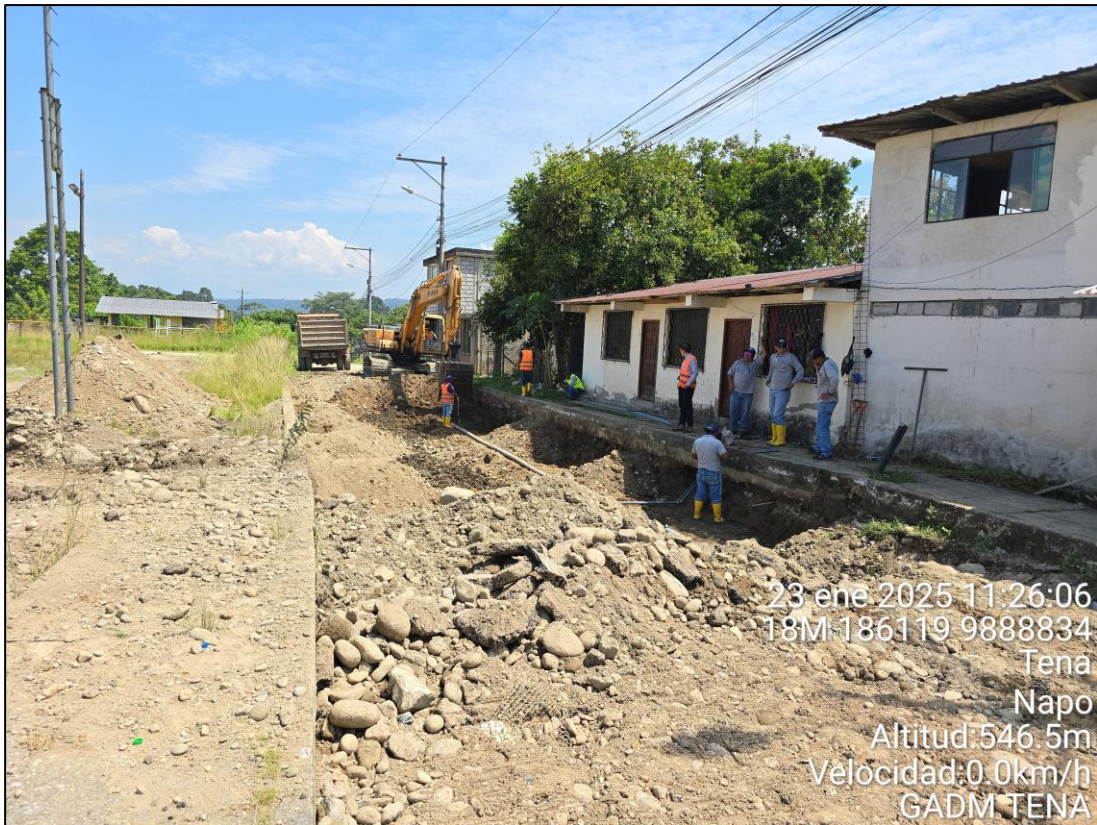
## CALLE YUTZUPINO

1. **Ejecución parcial del asfaltado en la vía Yutzupino, aceras y bordillos**, cuya longitud total aproximada es de 550 metros lineales; sin embargo, únicamente se ha intervenido el tramo que colinda con el complejo deportivo San Jorge, quedando pendiente el asfaltado del resto de la vía para su culminación integral.
2. La no ejecución total de este rubro ha incidido directamente en el avance físico de la obra, limitando su finalización y, por ende, la posibilidad de realizar el cierre técnico del proyecto en su totalidad.

Con la finalidad de alcanzar la culminación total de la obra, se tiene previsto dar continuidad a los trabajos pendientes, específicamente en el asfaltado del tramo restante de la calle Yutzupino, así como la construcción de los bordillos y aceras, durante el período correspondiente al primer cuatrimestre del año 2026.

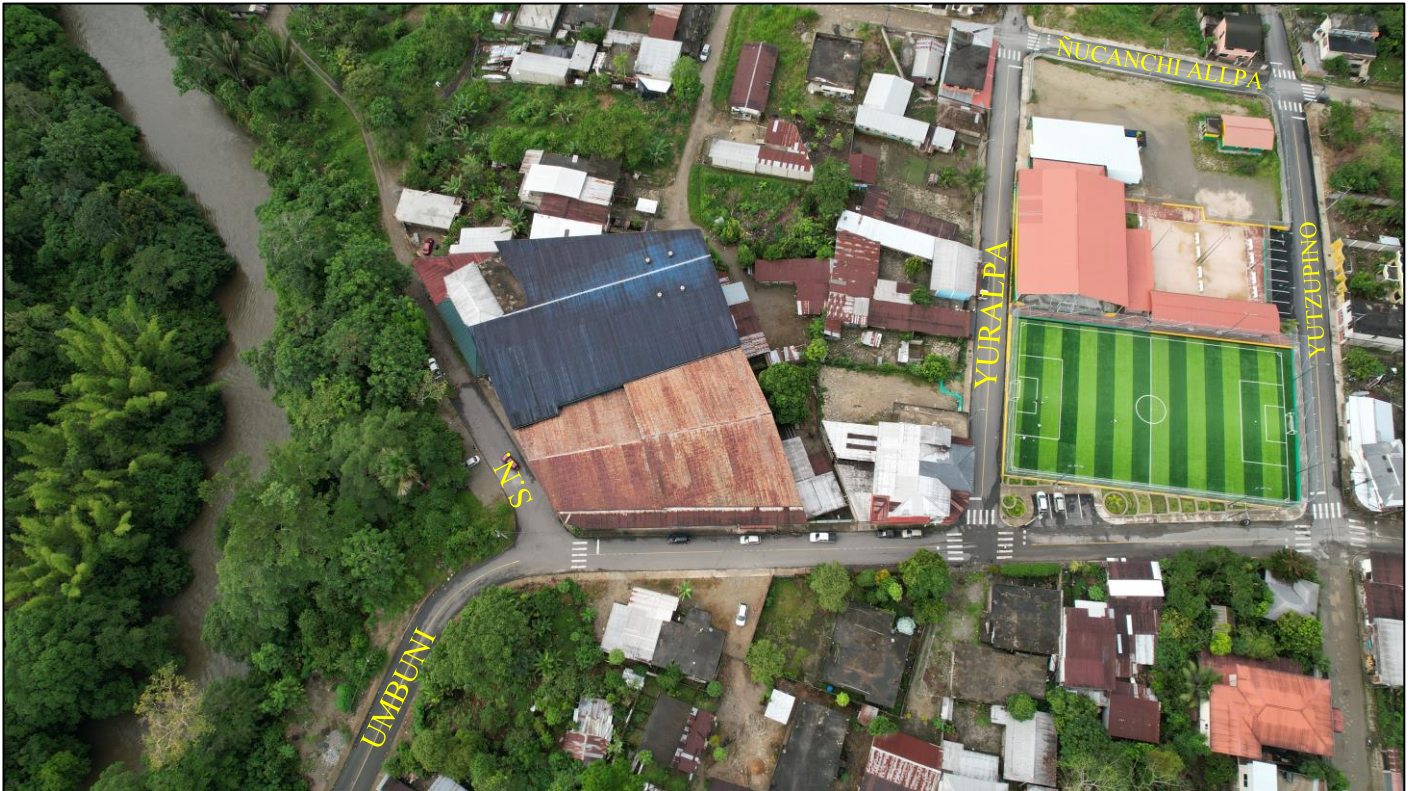
## 8.2. AVANCE FÍSICO DE OBRA ACTUAL

- La obra presenta un avance físico aproximado del 70%, evidenciando un progreso significativo en la ejecución de los trabajos planificados.
- Se ha logrado la conformación de la estructura vial, incluyendo actividades de movimiento de tierras, mejoramiento, colocación de subbase, base y carpeta asfáltica, así como la construcción de bordillos, en diferentes calles que se contemplan en el proyecto; Umbuni, S.N., Yuralpa, Ñucanchi Allpa y un tramo de la calle Yutzupino, lo que garantiza condiciones adecuadas de transitabilidad.

- Los trabajos pendientes corresponden a la conformación de la base de soporte previo al asfaltado, subsanar redes de agua potable y alcantarillado, conformación de la carpeta asfáltica y la construcción de bordillos y aceras en el tramo de vía faltante en la calle Yutzupino.
