# DIRECCIÓN DE DESARROLLO VIAL Y OBRAS PÚBLICAS

## INFORME DE AVANCE FÍSICO DE OBRA

Construcción de asfaltado, aceras y bordillos en el pasaje S.N. entre la calle Rubén Cevallos y Av. Tamiahurco, y pasaje Ruben Cevallos entre la calle Ayahuasca y Luis Eladio Dávila.

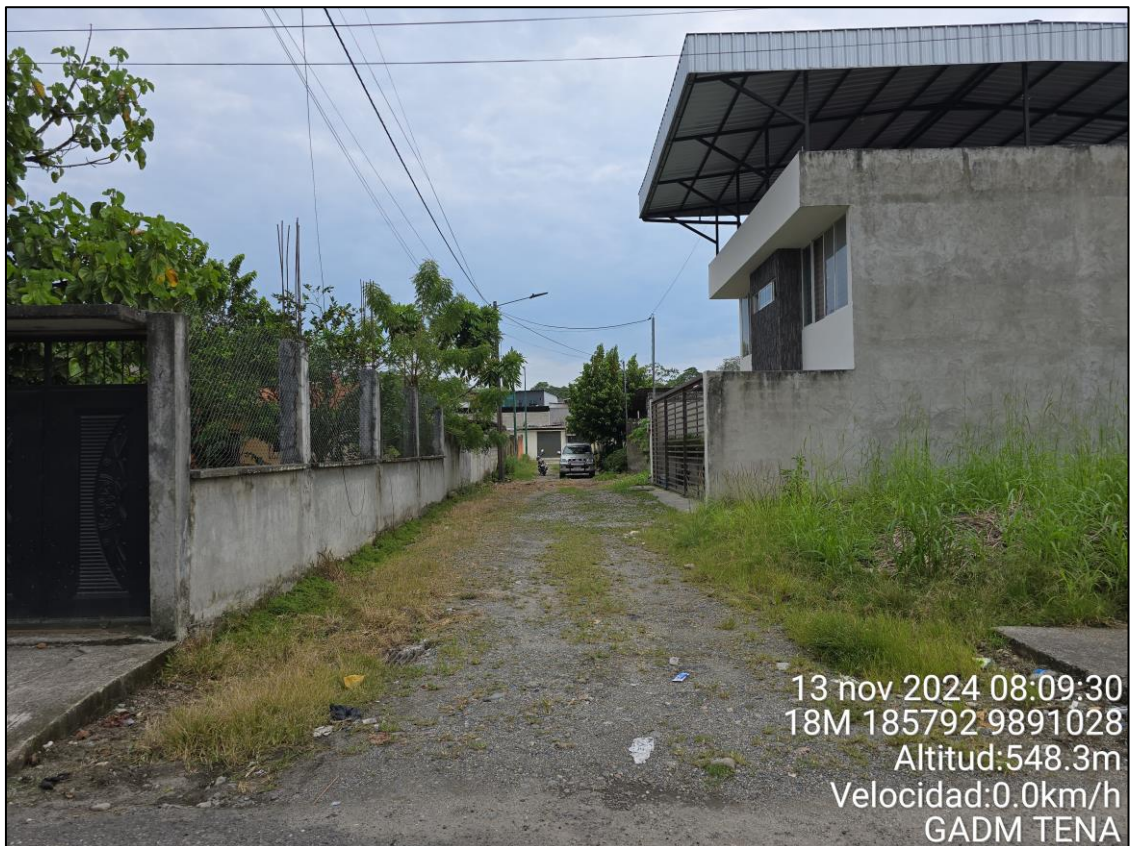
#### PASAJE S.N., ENTRE LA CALLE RUBÉN CEVALLOS Y AV. TAMIAHURCO

El pasaje S/N, ubicado entre la calle Rubén Cevallos y la avenida Tamiahurco, cuenta con una longitud aproximada de 62 metros lineales. Previo a la intervención, la vía presentaba una superficie lastrada y no disponía de infraestructura complementaria como aceras y bordillos, lo que limitaba las condiciones de accesibilidad, movilidad y ordenamiento vial del sector.

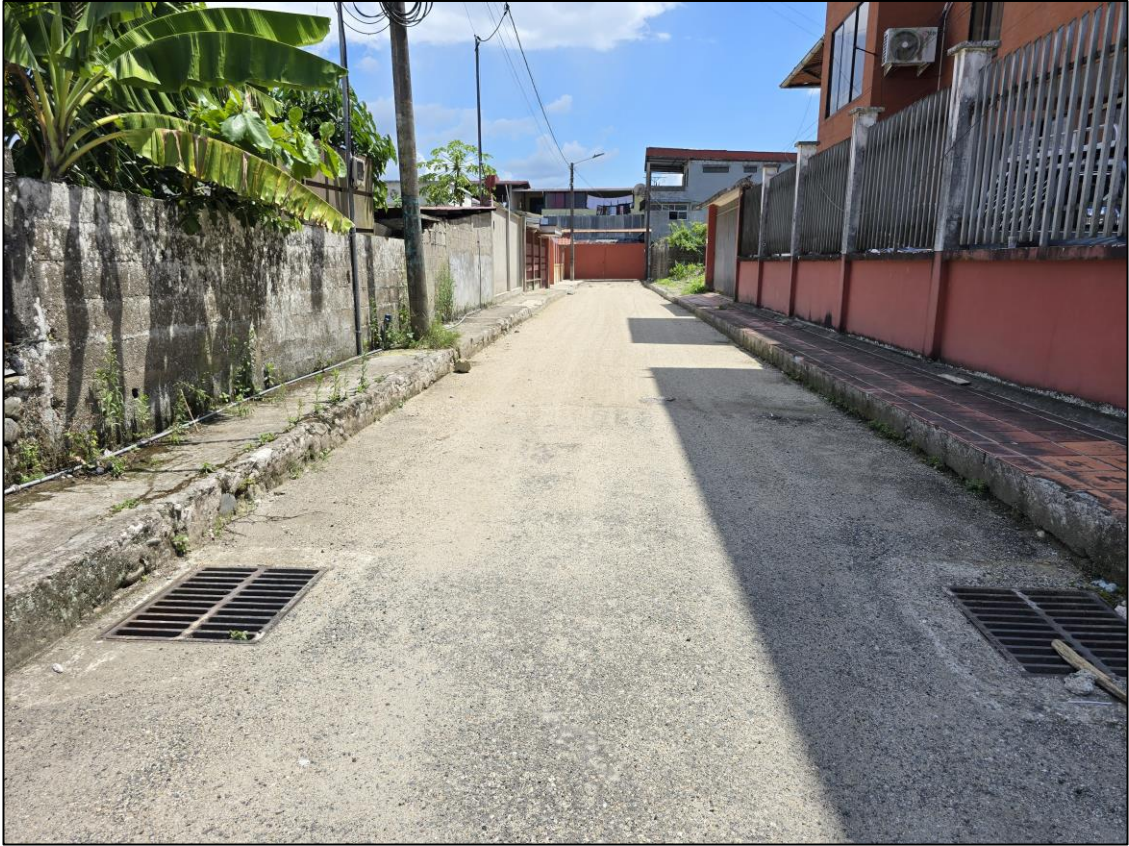
**PASAJE S.N., ENTRE LA CALLE RUBÉN CEVALLOS Y AYAHUASCA**

Por su parte, el pasaje Rubén Cevallos, ubicado entre las calles Ayahuasca y Luis Eladio Dávila, posee una longitud aproximada de 53 metros lineales. Antes de la ejecución del proyecto, la vía presentaba una superficie de lastre y contaba únicamente con un tramo de acera existente en el margen derecho, observado desde el inicio del asfaltado. Debido a estas condiciones, fue necesaria la construcción de bordillos y aceras en el margen izquierdo, así como la implementación de la estructura vial y carpeta asfáltica correspondiente.
