INFORME DE SEMAFORIZACION			
Fecha de informe:			10 de julio de 2025
DATOS DEL FUNCIONARIA/O RESPONSABLE DE LA ELABORACIÓN DEL INFORME			
Nombre:	Fabricio Bastidas	Dirección:	Dirección de Tránsito y seguridad vial
Unidad:	Tránsito y seguridad vial	Cargo:	Técnico analista 4 - Transito

- Elaborar el informe de los elementos afectados en la intersección de la calle Amazonas y la calle Simón Bolívar frente al mercado central de Tena y sus afectaciones.

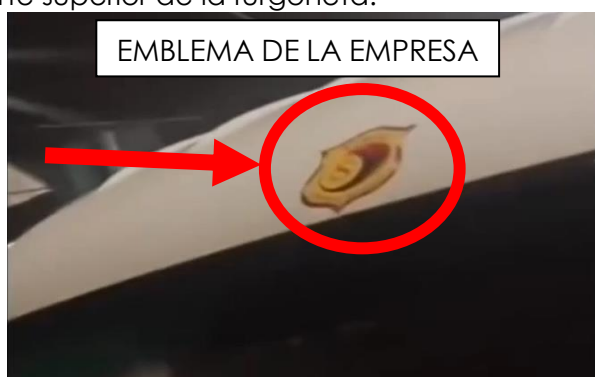
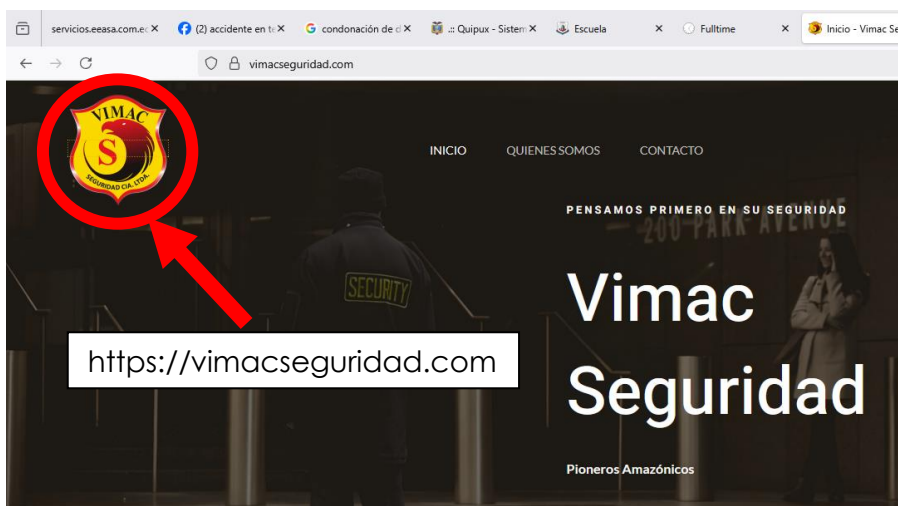
En la ciudad del Tena a los 10 días del mes de Julio de 2025 siendo las 07:35 de la mañana desde la dirección de tránsito y seguridad vial de la ciudad del Tena se organizó un operativo, con el fin de realizar las inspección y retiro de los bienes semafóricos afectados tras el incidente provocado por un automotor tipo furgoneta de color blanco perteneciente a la compañía de seguridad VIMAG SEGURIDAD, dicha imagen se ilustra el vehículo y su estique representativo ubicado en la parte superior de la furgoneta.

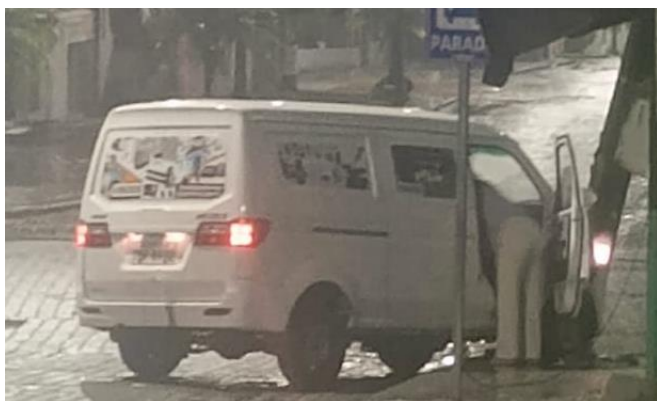
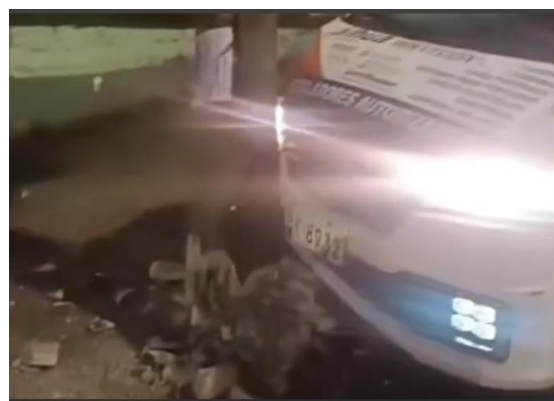
Furgoneta que afecto a los equipos de semaforización

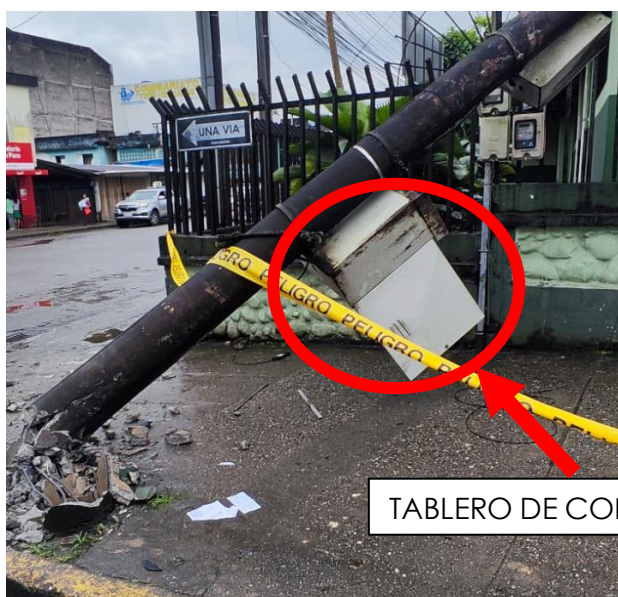
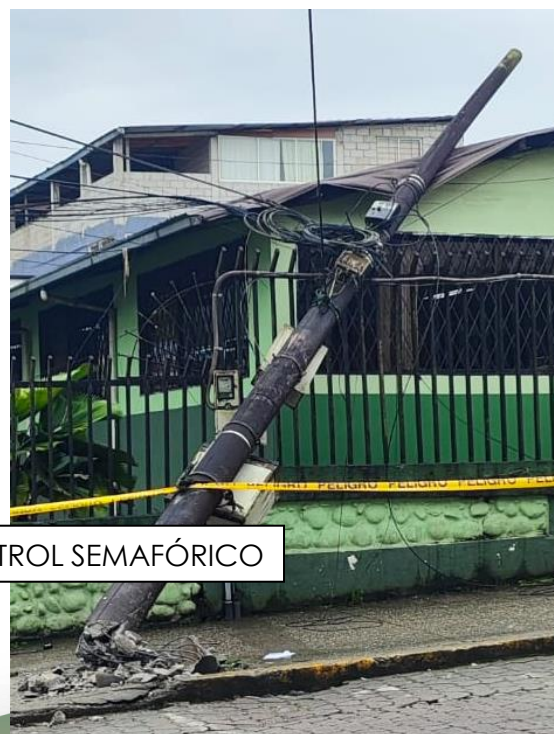
TABLERO DE CONTROL SEMAFÓRICO

DAÑOS EN EL TABLERO DE CONTROL DE LOS SEMÁFOROS VEHICULARES Y PEATONALES.

Como se muestran en las imágenes anteriores el tablero de control de los semáforos peatonales y vehiculares se encontraba apagado y con daños severos en su parte interna, afectando la parte electrónica del controlador.

- Reponer los bienes afectados en la calles Amazonas y Simón Bolívar, ya que dicho bien permitía la incorporación de los vehículos de la calle Amazonas hasta la Simón Bolívar

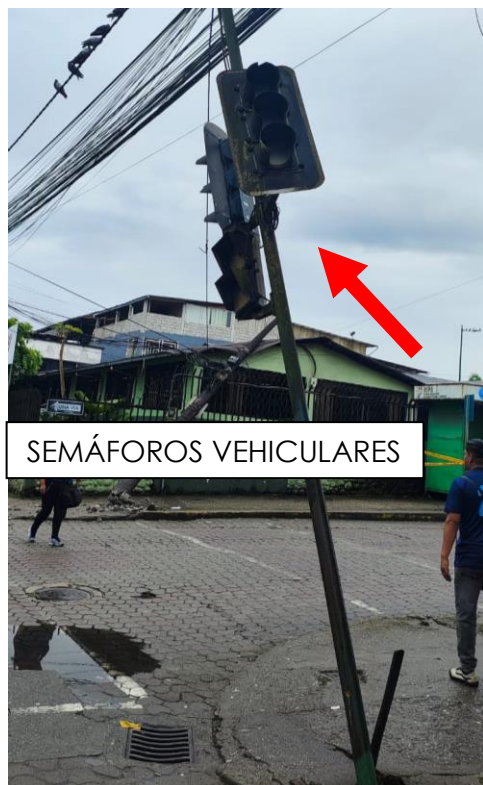
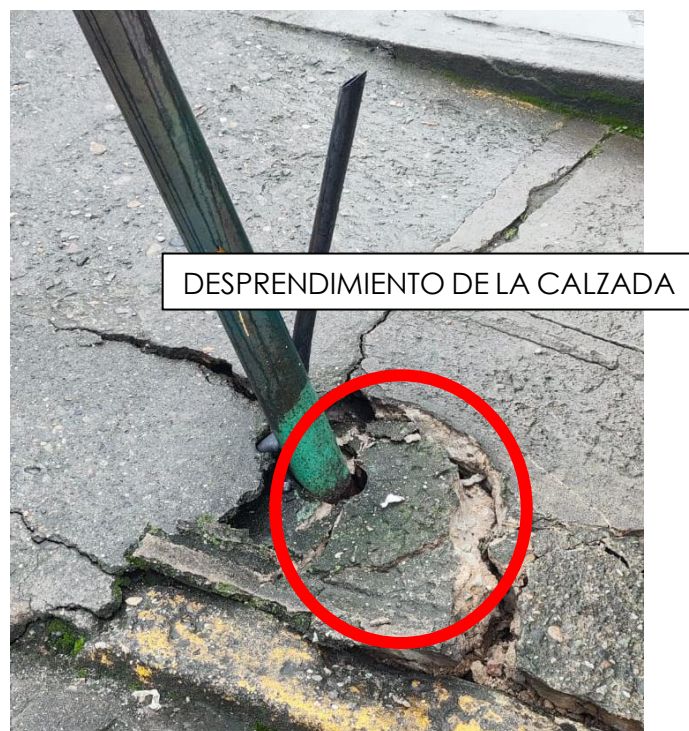
DAÑOS EN EL PARANTE Y SEMÁFOROS VEHICULARES DE LA CALLE SIMÓN BOLÍVAR.

Los semáforos vehiculares que controlaban el tráfico de la calle Simón Bolívar a la altura del mercado central como se muestra en las imágenes anterior, fueron afectados por el accidente que causo el desprendimiento de la calzada y la caída de partes de los semáforos vehiculares de la mencionada intersección.

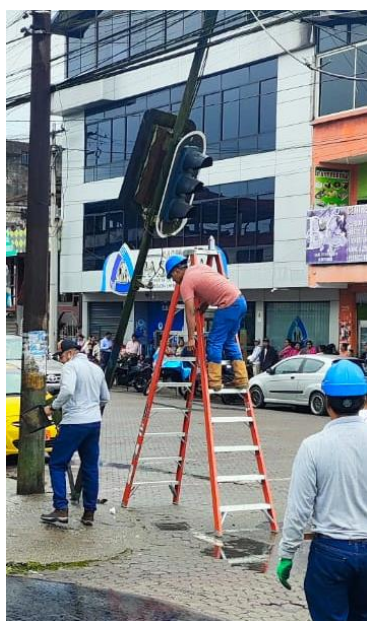
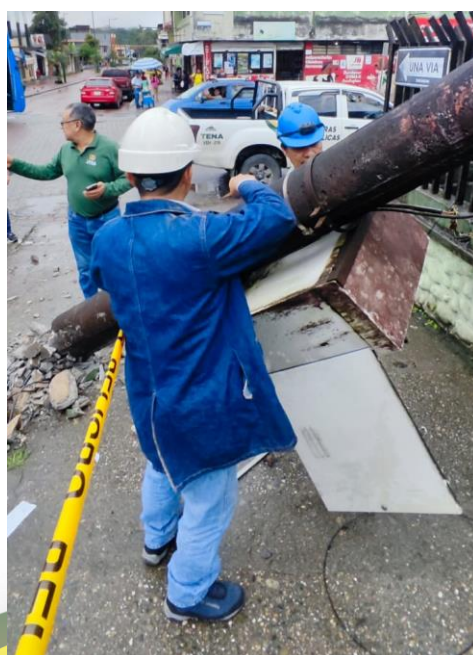
Con la colaboración de personal del área eléctrica de la dirección de obras públicas del gobierno autónomo se retiró los elementos afectados como caja de control, semáforos vehiculares, cable concéntrico que permitía la comunicación entre los semáforos y el controlador.
