INFORME DE LIQUIDACIÓN DE LA FISCALIZACIÓN Nro. HV-CT-01-2025
PLANILLA DE Nro. 03 DE LIQUIDACIÓN

PROYECTO:	"MANTENIMIENTO DEL MALECON SAN JUAN DE LOS DOS RIOS DE TENA"	
CÓDIGO:	COTO-ETEP-003-2023	
CONTRATO:	No. 003-VH-ETEP-2023	
Entidad Beneficiaria:	EMPRESA PÚBLICA MUNICIPAL DE DESARROLLO PRODUCTIVO Y COMPETITIVIDAD "EMPUDEPRO TENA-EP"	
Monto Contrato:		USD 346,652.19
Monto Anticipo:		USD 173,326.10

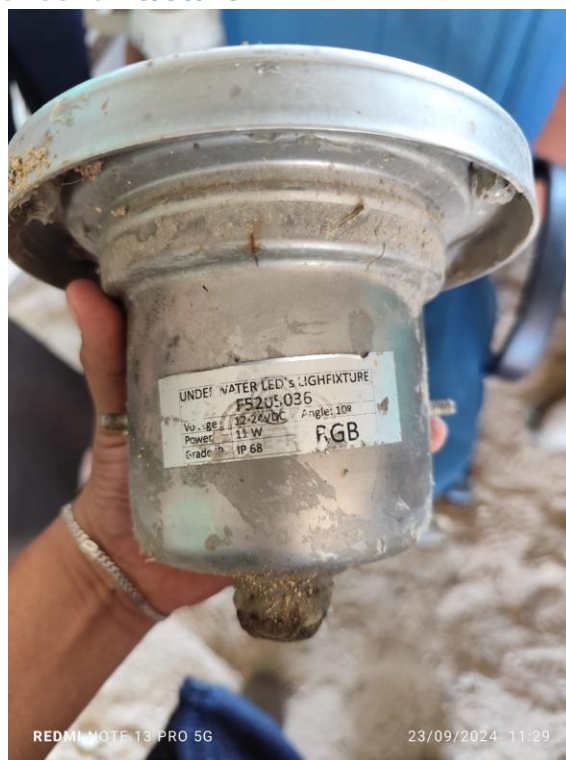
Fotografía 1 Luminaria del túnel de agua retirada

2. **Cantidad y Calidad de Luminarias Instaladas:** La contratista ha facturado **64 luminarias** (Factura No. 001-100-000000015). Sin embargo, tras la verificación en campo, se constató que todas encienden, pero presentan una diferencia significativa respecto a las luminarias originales retiradas, como se pudo determinar en la inspección de las bodegas del GADMT solicitada con **Oficio Nro. EMPUDEPRO-G-2024-0038-O de fecha 19/09/2024**.

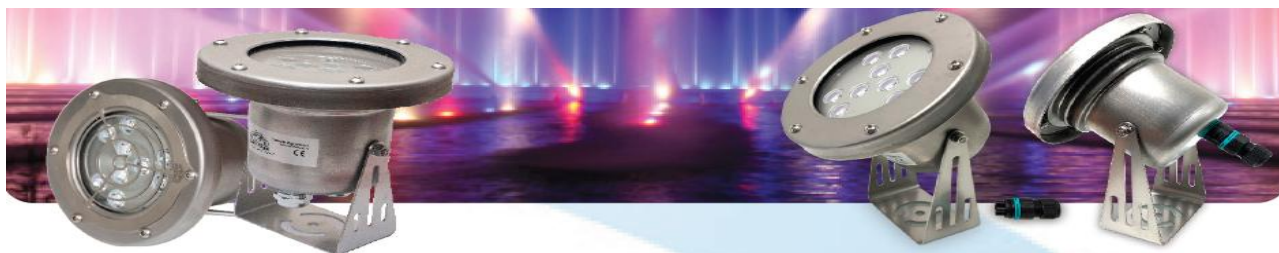
PRODUCT FEATURES/ CARACTERÍSTICAS DEL PRODUCTO

- Fabricado en acero Inoxidable AISI 304
- IP 68 Certificado por laboratorio externo
- Iluminación RGB, blanca 6000K y blanca 3000K
- Versatilidad de instalación al disponer de modelos con 2PG entradas/salidas posibilitando la conexión en paralelo. Tapón final también suministrado.

La luminaria original tiene una potencia mínima de 11w.

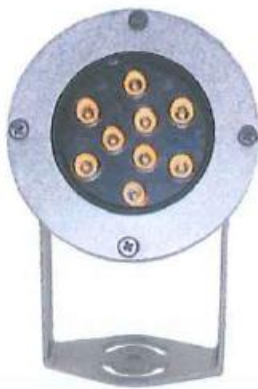
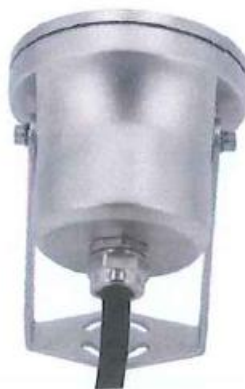
Specification

Model No.:	RS-UW27W316X-B(88136) / RS-UW24W316X-B(88136)
Front cover & Housing:	Stainless steel 316L
Dimensions:	D103.5*H166mm(Max.)
Tempered Glass:	8mm thickness
LED chip:	CREE
LED Qty:	9pcs 3W LED/ 6pcs 4in1 LED
Cable gland:	Stainless steel 316L PG13.5
Driver:	Constant current driver
Lens:	Bead
Beam Angle Options:	10° 30° 45° 60° 80°
Power Cable:	AWG 5/18 or AWG 3/18 SOW rubber cable
Protection Class:	IP68
Environment:	Dry/ Submerged
Mounting Hardware:	Surface Mounted System
Net Weight:	27kgs with 1.5m cable

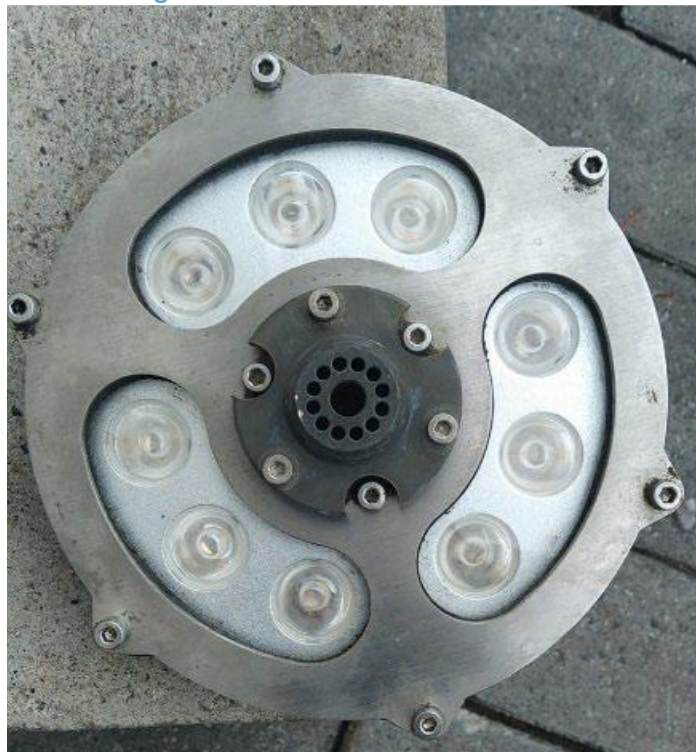
Fotografía 2 Luminaria de la pileta rítmica retirada

- 2. Cantidad y Calidad de Luminarias Instaladas:** El contratista ha declarado y planillado la instalación de **35 luminarias**, pero la documentación presentada no coincide con esta afirmación. Según el **Oficio Of-CT0024**, el número de luminarias retiradas de la **Pileta Rítmica** es de **29 unidades**, lo cual ya genera una discrepancia. Además, en la **Factura No. 001-100-000000015**, se confirma que la compra corresponde a **29 luminarias**, y durante las inspecciones en sitio, se verificó que solo **15 luminarias de las 30** encienden. Sin embargo, tras la verificación en campo, se constató que todas están operativas, pero presentan una diferencia significativa respecto a las luminarias originales retiradas, como se pudo determinar en la inspección de las bodegas del GADMT solicitada con **Oficio Nro. EMPUDEPRO-G-2024-0038-O de fecha 19/09/2024**.

Esto genera una gran incongruencia en cuanto a la cantidad de luminarias facturadas y las realmente instaladas. Además, las luminarias reemplazadas presentan daños evidentes en la placa de anclaje, lo que dificulta la regulación de la posición de la **electroválvula**, lo que implica que las luminarias no fueron instaladas correctamente, afectando el sistema integral.

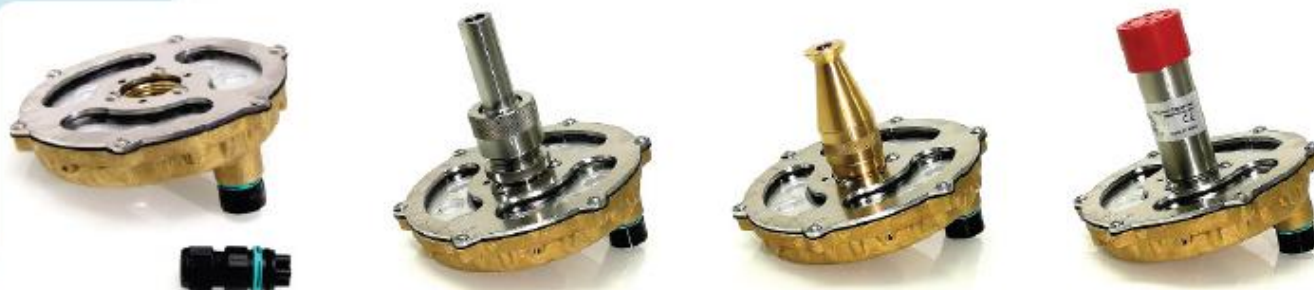
Ficha técnica de luminaria original

Dimensions/ Dimensiones

Light charts/ Datos de iluminación

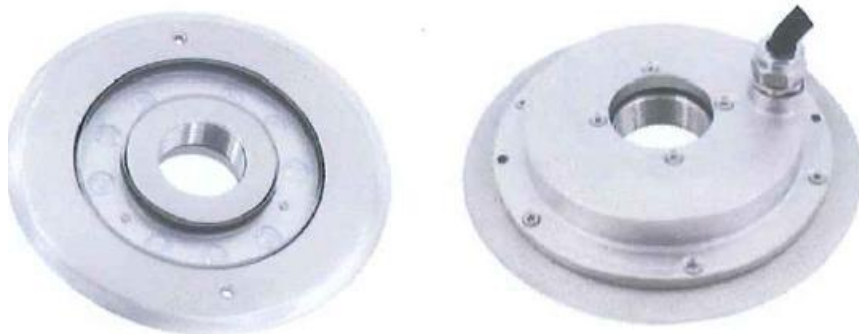
Specification

Model No.:	RS-RP27W316X-FT(88129) / RS-RP24W316X-FT(88129)
Front cover & Housing:	Stainless steel 316L
Dimensions:	D200*H33mm (Nozzle hole size: 47mm; G1 1/2)
Tempered Glass:	10mm thickness
LED chip:	CREE
LED Q'ty:	9pcs 3W LED / 6pcs 4in1 LED
Cable gland:	Stainless steel 316L PG15.5
Driver:	Constant current driver
Lens:	Clear, Bead, Frosted
Beam Angle Options:	10° 30° 45° 70°
Power Cable:	AWG 5/18 or AWG 3/18 SOW rubber cable
Protection Class:	IP68
Environment:	Dry / Submerged
Mounting Hardware:	Surface Mounted System / Nozzle fixed
Net Weight:	3.0kgs with 15m cable
