DIRECCIÓN DE DESARROLLO VIAL Y OBRAS PÚBLICAS

INFORME DE AVANCE FÍSICO DE OBRA

Construcción del asfaltado, aceras y bordillos en la calle Victor Hugo Vasco, ubicada entre la av. del chofer y la calle Victor Hugo San Miguel; y la calle Victor Hugo San Miguel ubicada entre la calle Cuenca y Victor Hugo Vasco, del barrio ciudadela del chofer, cantón Tena, provincia de Napo.

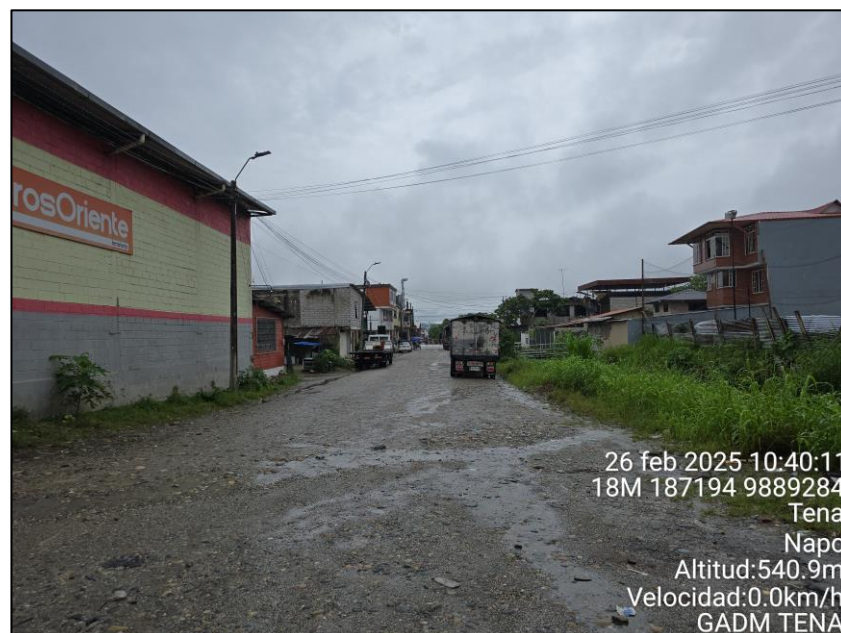
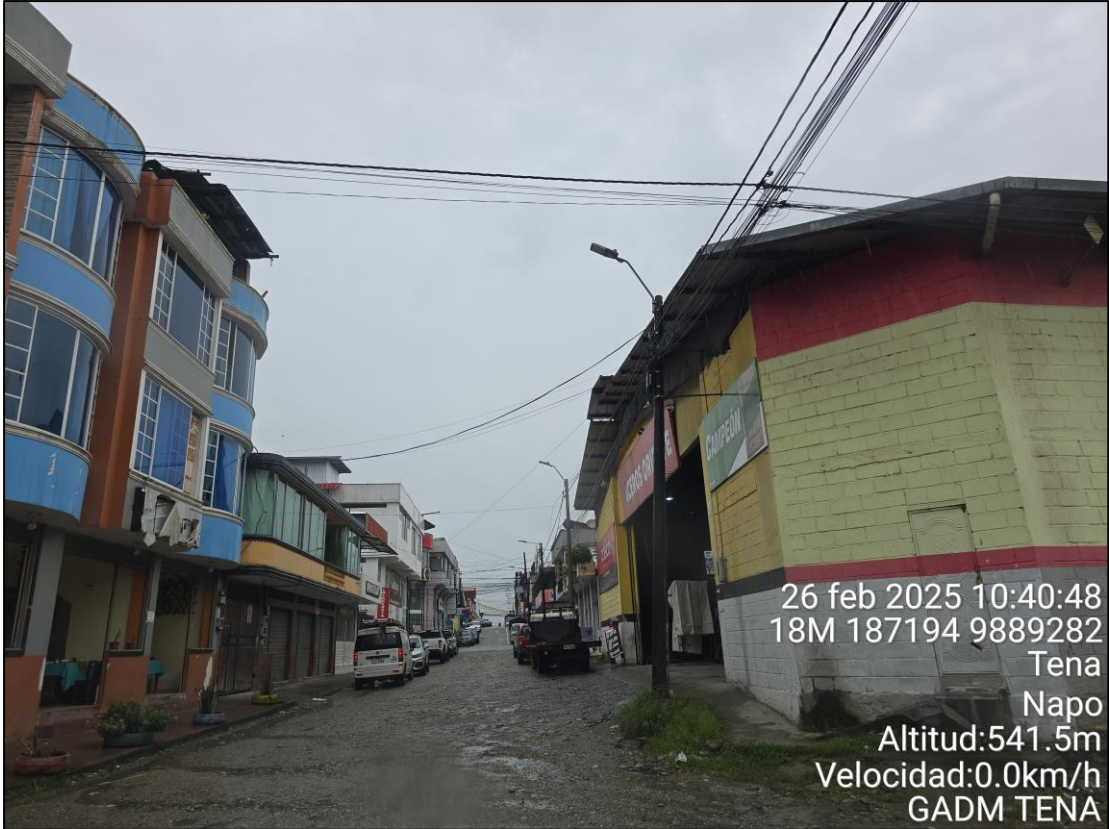
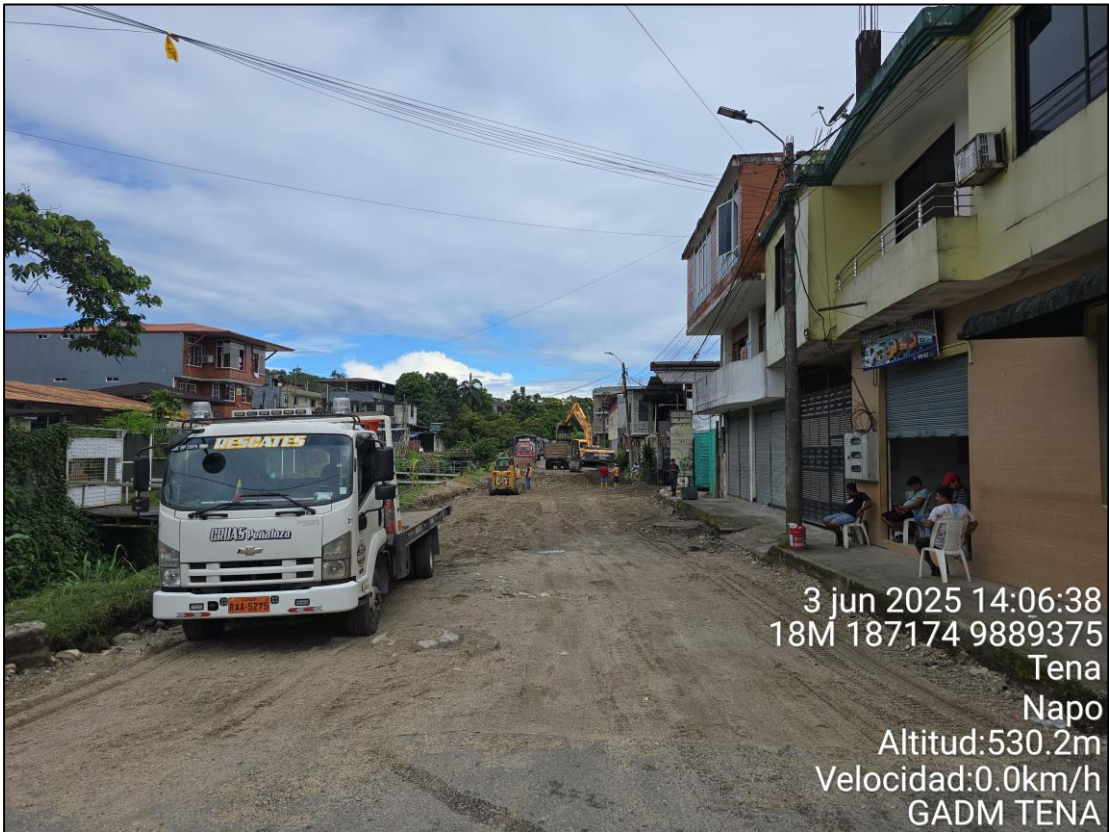
8.1. ESTADO INICIAL DE OBRA

Las calles Víctor Hugo Vasco y Víctor Hugo San Miguel, intervenidas presentaban originalmente una superficie de lastre, correspondiente a una vía de tercer orden, con una longitud aproximada de 65 metros la calle Víctor Hugo San Miguel metros y 112 metros para la calle Víctor Hugo Vasco.

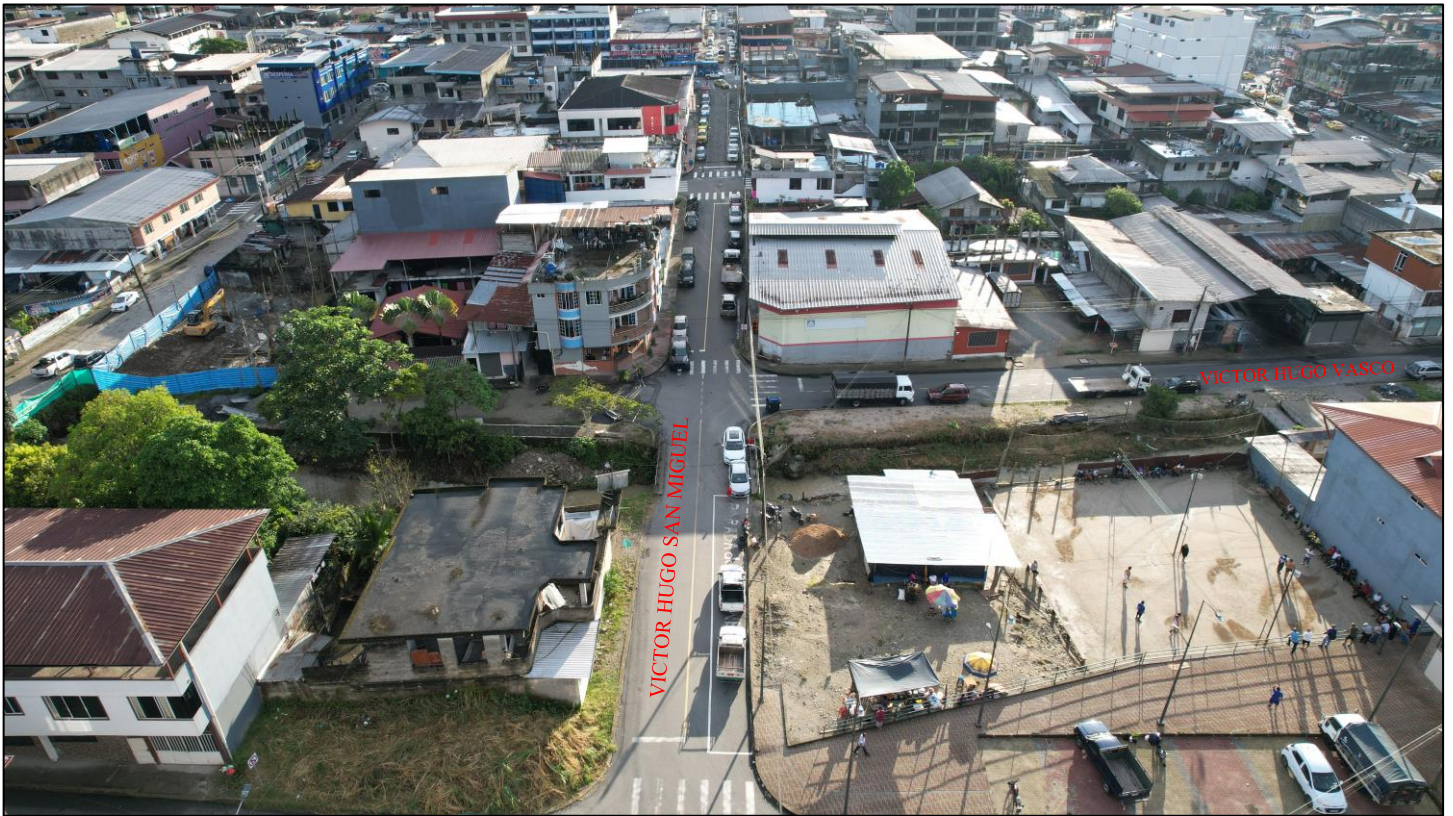
8.2. AVANCE FÍSICO DE OBRA ACTUAL

Los trabajos ejecutados evidencian un avance sustancial en la conformación de la estructura vial, conforme a los parámetros técnicos establecidos.
