DIRECCIÓN DE DESARROLLO VIAL Y OBRAS PÚBLICAS

INFORME DE AVANCE FÍSICO DE OBRA

Construcción del asfaltado, aceras y bordillos en las calles del perímetro del estadio emblemático de la parroquia Ahuano cantón Tena, provincia de Napo.

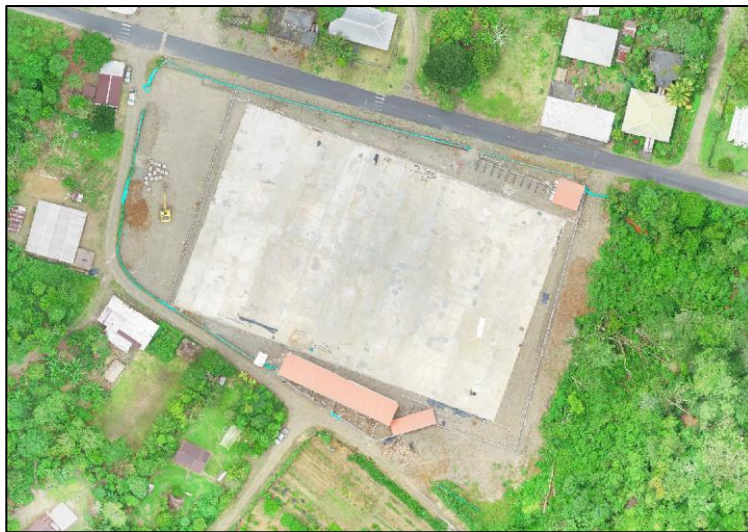
Imagen 1. Calles perimetrales al estadio de Ahuano
Fuente: UOIVOP

CALLES DEL PERÍMETRO EXTERIOR AL ESTADIO EMBLEMÁTICO DE CÉSPED SINTÉTICO – VIA AHUANO, PARROQUIA AHUANO.

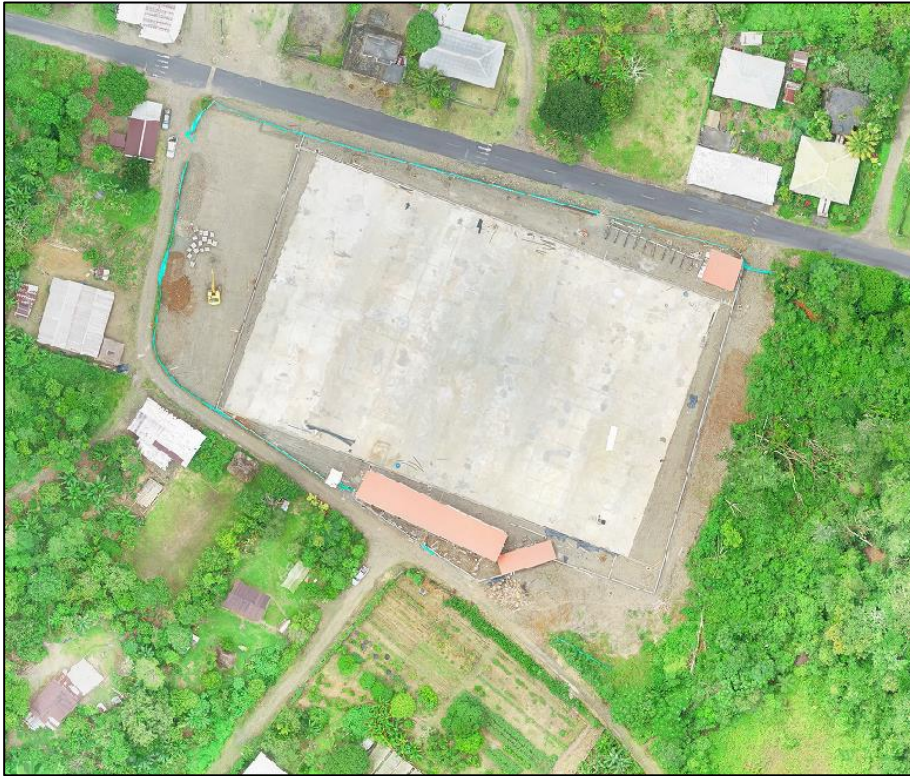
8.1. ESTADO INICIAL DE OBRA

Las vías intervenidas presentaban originalmente una superficie de lastre, correspondientes a vías de tercer orden, con una longitud total aproximada de 376.35 metros lineales en el perímetro del estadio de fútbol existente en el sector.

Previo a la intervención, las vías perimetrales no contaban con una estructura vial definida ni con elementos de urbanización como aceras y bordillos, lo que limitaba la adecuada movilidad y ordenamiento del espacio. Estas condiciones justifican la necesidad de implementar una infraestructura vial integral que mejore la transitabilidad y funcionalidad del entorno.

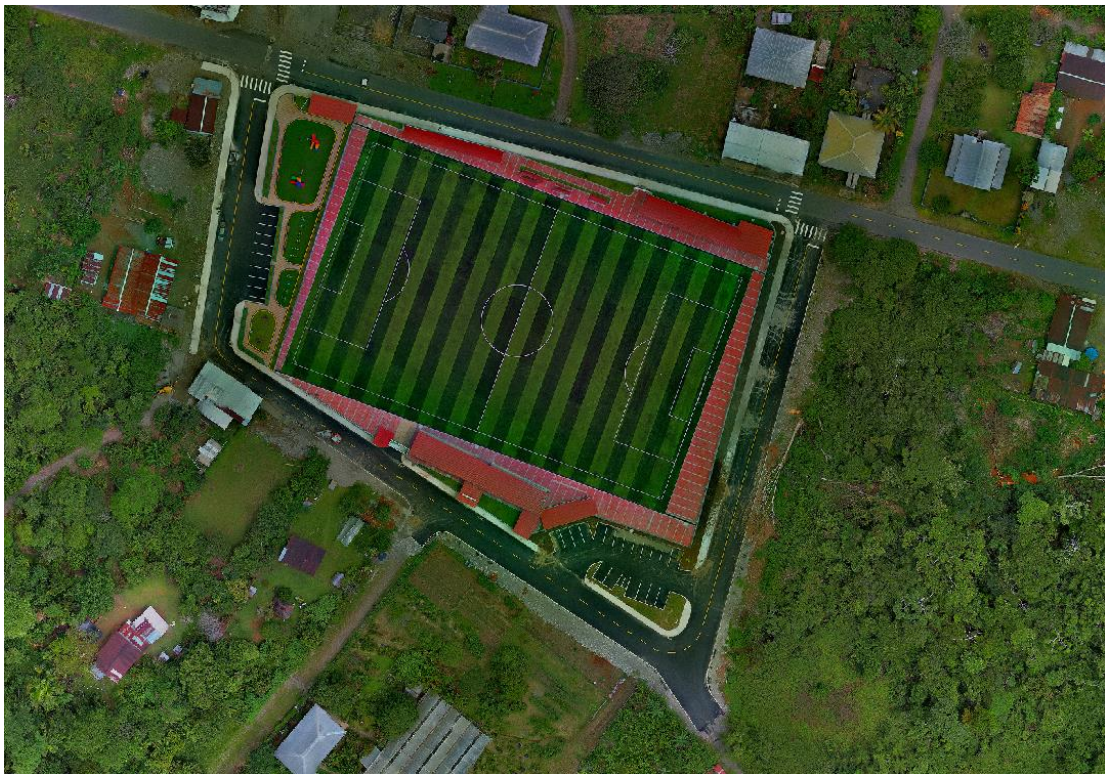
8.2. AVANCE FÍSICO DE OBRA ACTUAL

Los trabajos ejecutados permitieron la conformación integral de la estructura vial, cumpliendo con los parámetros técnicos establecidos y garantizando condiciones adecuadas de transitabilidad, durabilidad y seguridad, concluyéndose la obra en su totalidad.

- La obra ha sido ejecutada en su totalidad, cumpliendo con los parámetros técnicos establecidos por la Unidad de Infraestructura Vial y Obras Públicas.
- Se logró la conformación integral de la infraestructura vial, incluyendo estructura de pavimento, bordillos y áreas complementarias, garantizando condiciones adecuadas de transitabilidad y funcionalidad.
- Los trabajos realizados permiten mejorar la movilidad vehicular y peatonal, así como el ordenamiento del entorno intervenido.
- No se evidencian limitaciones técnicas en la ejecución de la obra; sin embargo, se encuentra pendiente la consolidación documental para el cierre técnico, mediante la elaboración del informe de cumplimiento correspondiente.
- La obra cumple con los objetivos planteados, constituyéndose en una intervención que aporta al desarrollo y mejoramiento de la infraestructura urbana del sector.
