DIRECCIÓN DE DESARROLLO VIAL Y OBRAS PÚBLICAS

INFORME DE AVANCE FÍSICO DE OBRA

CONSTRUCCIÓN DEL ASFALTADO, ACERAS Y BORDILLOS EN LAS CALLES: CLEVER CARRERA UBICADA ENTRE LA AV. DEL CHOFER Y FEDERICO MONTEROS, CALLE PASOURCO UBICADA ENTRE LA AV. DEL CHOFER Y GUACAMAYOS, Y TRAMO FINAL DE LA CALLE GUACAMAYOS ENTRE LA CALLE CLEVER CARRERA Y RUTA PANAMERICANA/TRONCAL AMAZÓNICA, EN EL BARRIO VISTA HERMOSA, CANTÓN TENA, PROVINCIA DE NAPO.

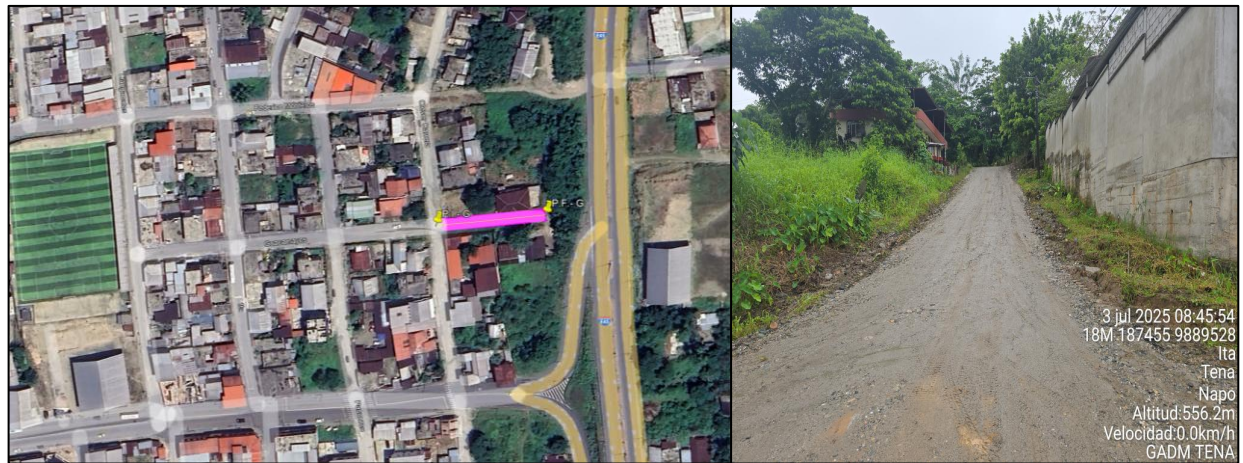
Imagen 2. Calle Guacamayos, barrio Vista Hermosa
 Fuente: Google Earth - UOIVOP

ASFALTADO DE CALLES EN EL BARRIO VISTA HERMOSA
2.-CALLE GUACAMAYOS

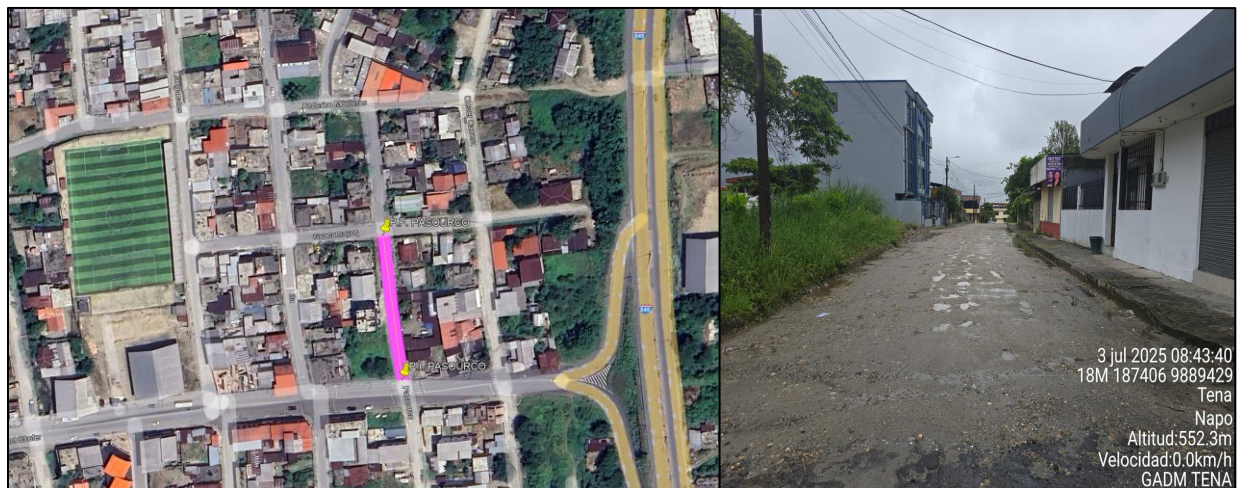
Imagen 3. Calle Pasourco, barrio Vista Hermosa
 Fuente: Google Earth - UOIVOP

ASFALTADO DE CALLES EN EL BARRIO VISTA HERMOSA
3.-CALLE PASOURCO

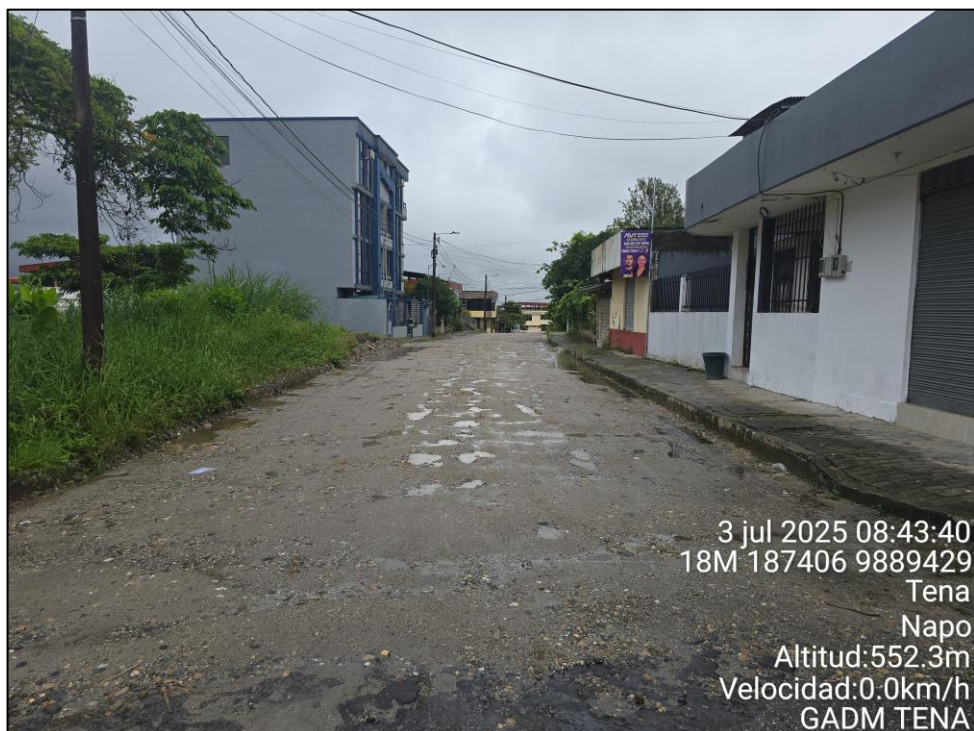
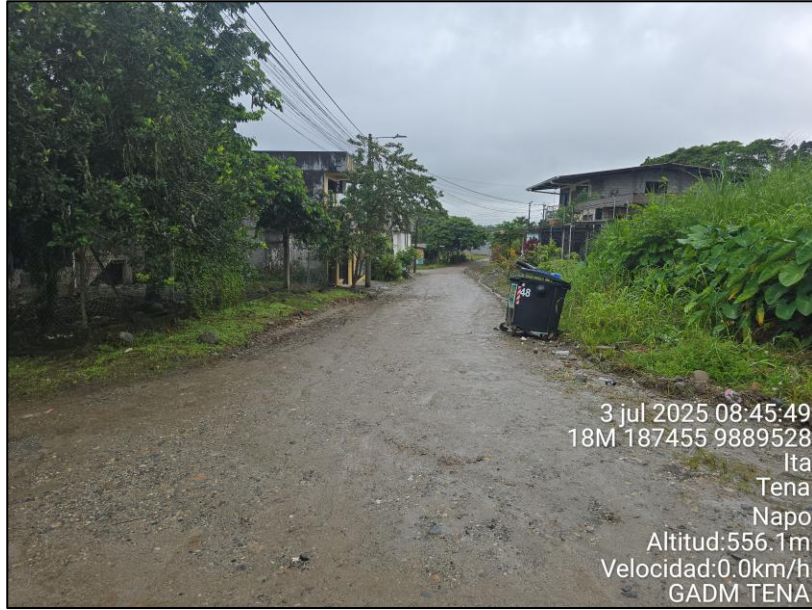
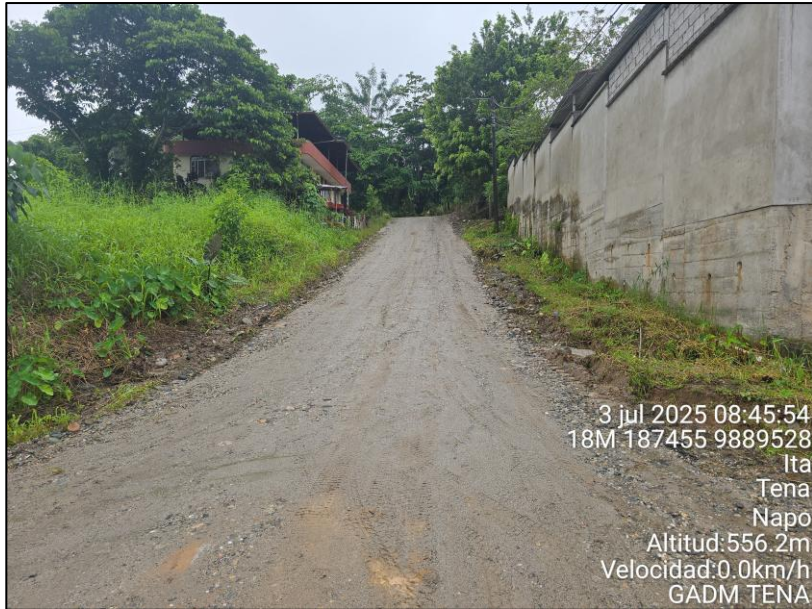
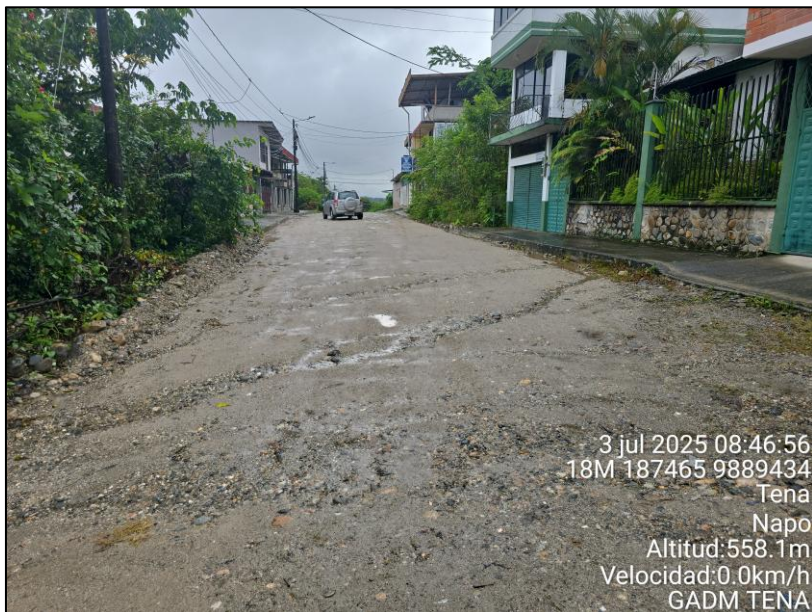
8.1. ESTADO INICIAL DE OBRA

Las vías intervenidas correspondientes a las calles Clever Carrera, Pasourco y tramo final de la calle Guacamayos, ubicadas en el barrio Vista Hermosa del cantón Tena, presentaban originalmente una superficie de lastre, con una longitud total aproximada de 365 metros lineales.

Previo a la ejecución del proyecto, las vías no contaban con una estructura vial adecuada ni con obras integrales de urbanización. En ciertos tramos existían únicamente aceras parciales, las cuales requirieron trabajos de reconformación y resane para su integración al nuevo sistema vial.

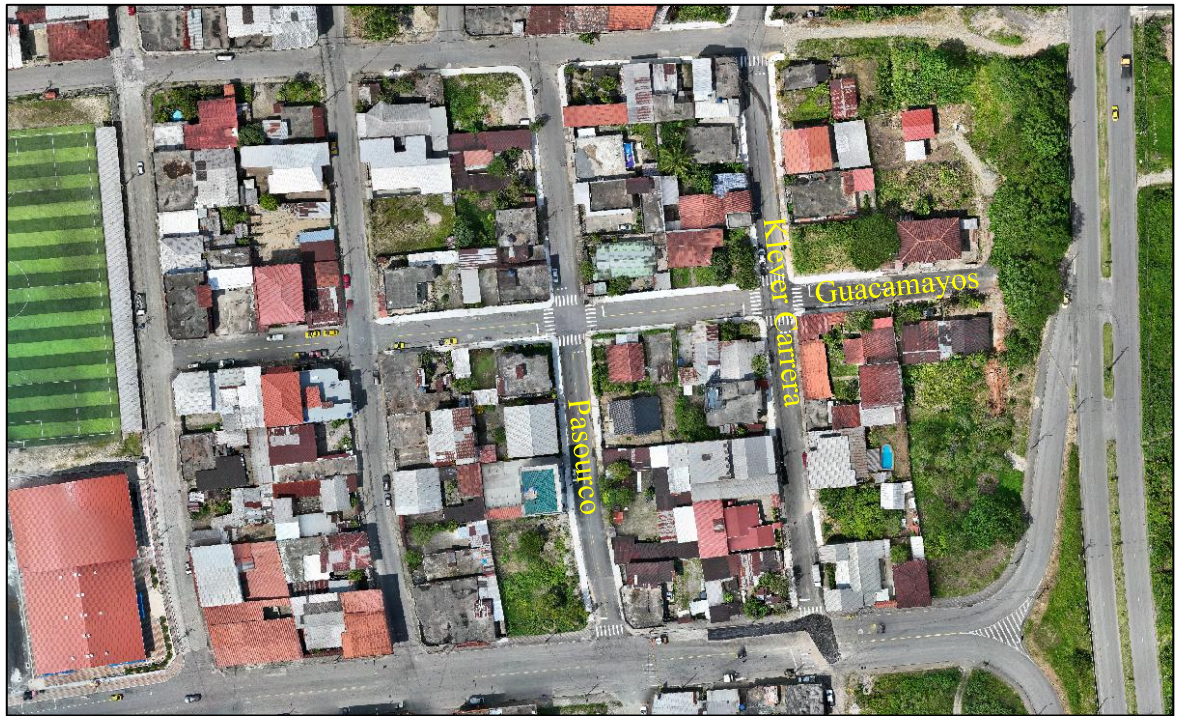
8.2. AVANCE FÍSICO DE OBRA ACTUAL

Los trabajos ejecutados permitieron la conformación integral de la estructura vial, cumpliendo con los parámetros técnicos establecidos y garantizando condiciones adecuadas de transitabilidad, durabilidad y seguridad, concluyéndose la obra en su totalidad.
